PARTICOLARE INGRESSO LATO SUD: ANALISI DEL DEGRADO
SCALA 1:50 - STATO ATTUALE

PARTICOLARE INGRESSO ANDITO NORD: ANALISI DEL DEGRADO
SCALA 1:50 - STATO ATTUALE

Arch. MATTEO SILVA		OP OPERE PUBBLICHE
Via XXV Aprile n°2 - 20835 Muggio (MB) tel.: 039790786 - mobile: 3391228742 - www.architetosilva.it		
Comune di MUGGIO' VIA LUOGO PIO n°1		13
Proprietario: Quitech Costruzioni s.r.l.		
Oggetto: PIANO ATTUATIVO DI VIA LUOGO PIO: EDIFICI RESIDENZIALI E SISTEMAZIONE SPAZI PUBBLICI		
Particolare: RISANAMENTO CONSERVATIVO EDIFICI E SPAZI PUBBLICI RESTAURO ANDITO E SALA DI RAPPRESENTANZA: PROSPETTI		
Note: STATO ATTUALE - COMPARATIVO - FINALE		
Scale: 1:50		Date: DICEMBRE 2020

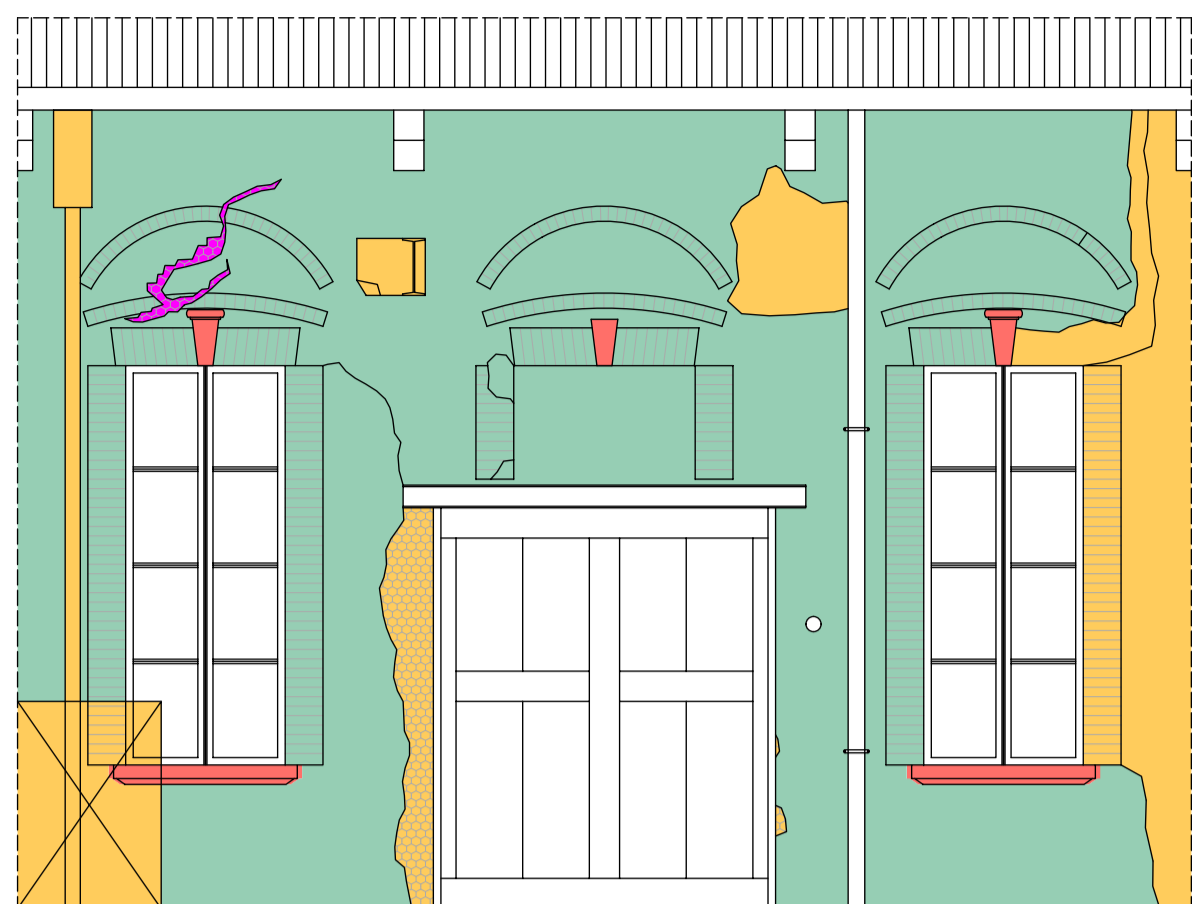
ANALISI DEL DEGRADO	
DEGRADO ANTROPICO: ALTERAZIONE MATERICA, ATTI VANDALICI, COLLOCAZIONE IMPROPRIA DI ELEMENTI TECNOLOGICI, ETC.	EFFLORESCENZA: FORMAZIONE DI SOSTANZE, GENERALMENTE DI COLORE BIANCASTRO, CHE SI MANIFESTANO SULLA SUPERFICIE DEL MATERIALE.
DISTACCO: DISTACCO, SPESSO SEGUITO DA CADUTA, DI UNO O PIU' STRATI SUPERFICIALI SUBPARALLELI FRA LORO (PREVALENTEMENTE INTONACI O MOSAICI).	MANCANZA: CADUTA E PERDITA DI MATERIALE CHE SI DIFFERENZIA DAL "DISTACCO" CON IL QUALE SI INTENDE UNA MODIFICAZIONE DELLA CONTINUITA' MA PRESUPPONE CHE IL MATERIALE SIA ANCORA IN OPERA.
FRATTURAZIONE O FESSURAZIONE: SOLUZIONE DI CONTINUITA' NEL MATERIALE CHE IMPLICA LO SPOSTAMENTO RECIPROCO DELLE PARTI.	MACCHIE: ALTERAZIONE CROMATICA DELLA SUPERFICIE DOVUTA ALLA PRESENZA DI UMIDITA', AGENTI INQUINANTI, RUGGINE, ETC.
EROSIONE: SEGNI DI EROSIONE IN PARTICOLARE NEI CAPITELLI DECORATIVI DELLE PARASTE E NELLE SOGLIE IN PIETRA DELLE FINESTRE.

- A** Ripresa saltuaria dell'intonaco diffusamente ammalorato su pareti esterne. Compresa l'ispezione dell'intera superficie, lo scrostamento dell'intonaco deteriorato fino al vivo della muratura, la scarnitura dei giunti, la pulizia ed il lavaggio delle superfici da ripristinare.

- B** Scrostamento di intonaco interno ed esterno fino al vivo della muratura e successivo intonaco completo costituito da rinzaffo con malta a base di leganti idraulici, intonaco minerale di sottofondo a base di calci idrauliche, rasatura liscia con granulometria massima degli inerti da 0,7 mm applicato in due strati da 1mm

- C** Pitturazioni con mano di fondo e mano di finitura di superfici già preparate e isolate con pittura poliuretanica bicomponente. Colore come l'esistente.

- D** Nuove finestre e persiane oscuranti in legno lamellare compresi tutti gli accessori per il corretto funzionamento. Compresa verniciatura antimuffa e due mani di vernice trasparente poliuretanica colore grigio come l'esistente.

- E** Smontaggio e trasporto presso il laboratorio di falegnameria del portone ligneo, asportazione delle vecchie verniciature, fissaggio delle parti instabili e stuccature varie, montaggio in sede originaria, verifica funzionamento, tinteggiatura e lucidatura

- F** Ricostruzione di parti architettoniche decorative (capitelli e basamenti lesene) con impiego di malta idonea per colorazione e granulometria
- G** Smontaggio e ricollocamento in diversa posizione dell'unità esterna pompa di calore con relativo canale di distribuzione
